# Grand Paris Aménagement

**53, avenue de Verdun – Trilport (77)**

## **Diagnostic de pollution des sols (EVAL phase 2)**

Affaire N° A13.539.A.2.V1 du 10/11/2015

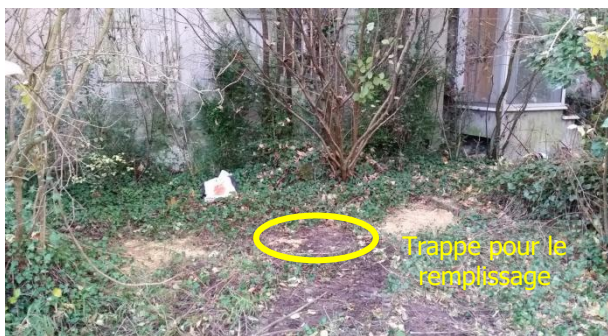
Figure 1 : Photographies prises lors de la visite du site

Aucun indice visuel de pollution n'a été identifié sur site. Toutefois lors de la visite, il a été constaté la présence d'une cuve enterrée de fuel domestique à l'arrière de l'immeuble dans la partie jardin. Cette cuve n'est actuellement plus utilisée.

*Zone de la cuve enterrée de FOD*

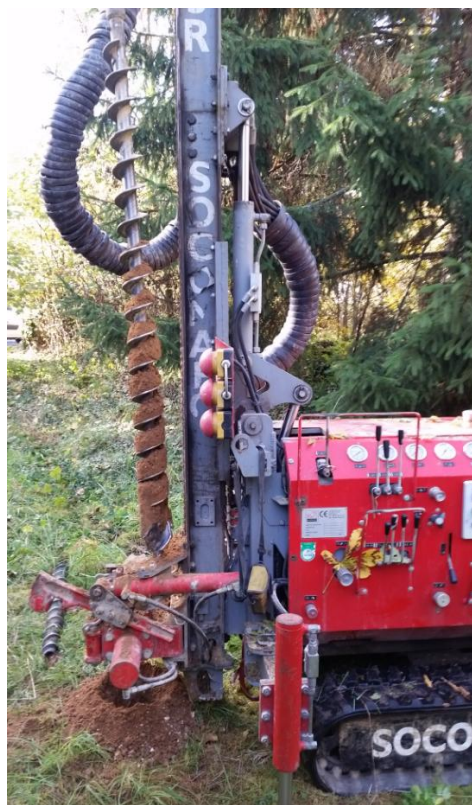
Figure 2 : Réalisation d'un sondage à la tarière mécanique

Afin de vérifier la qualité générale des sols au droit du site et la qualité des terrains à proximité de la cuve enterrée de FOD, 5 sondages ont été réalisés à la tarière mécanique jusqu'à 2 à 6 m de profondeur, le lundi 26 octobre 2015, par la société PERSOL.

Les sondages réalisés à la tarière mécanique permettent de recueillir une description complète et détaillée de la coupe des terrains rencontrés (type de terrains, odeur, couleur, etc.). Ces observations servent à sélectionner les échantillons de sol qui feront l'objet d'analyses physico-chimiques en laboratoire.

Les échantillons de sols ont directement été prélevés sur la tarière mécanique. Les sondages ont été rebouchés à l'issue des investigations avec les cuttings de forage.
